Einsatz auf Sansibar

Einführung moderner Atemschutztechnik auf Sansibar

SES Einsatz TZ-ZAFIRE Aufbau moderner Atemschutztechnik auf Sansibar Mai 2015

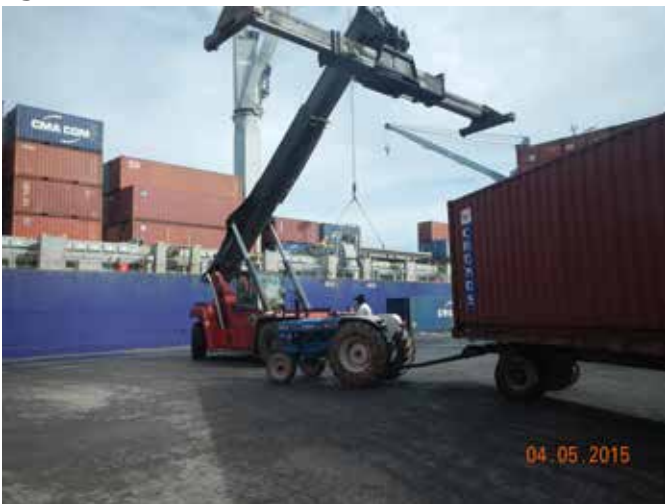
Gemeinsam mit den Kollegen fuhren wir zum Hafen, konnten direkt den Container Terminal betreten. Nach etwas Suchen fand sich auch der Container an und wurde für uns zur Entladung bereitgestellt. Ein Hafearbeiter entfernte mit

einem Bolzenschneider das Stahlsiegel, wir konnten den Container öffnen.

Alles war noch genauso, wie in Hamburg eingeladen. Die Ladungssicherung hatte gehalten, es gab keinerlei Schäden.

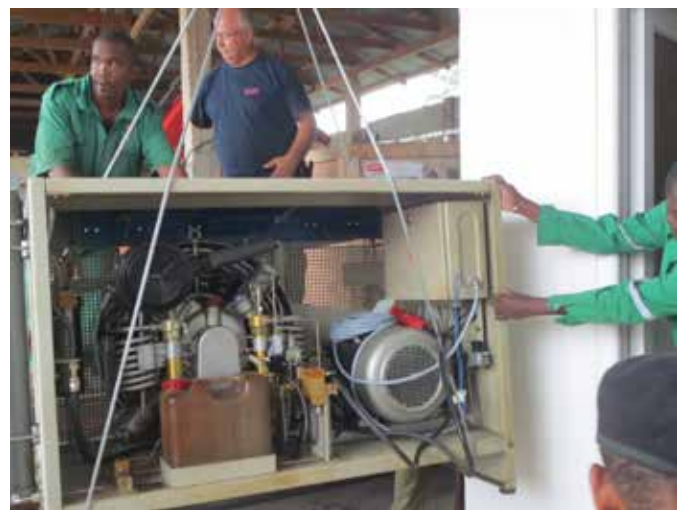
Da es keine festen Anschlagpunkte gab, mussten wir den Kompressor im „Hängengang“ herab heben. Da es aber kei-

nerlei Kufen gegen Verrutschen gab, haben wir Metallstreben dafür dazwischen geklemmt. Unter großen Sicherheitsabständen zum Personal wurde dann der Kompressor dann abgeladen.

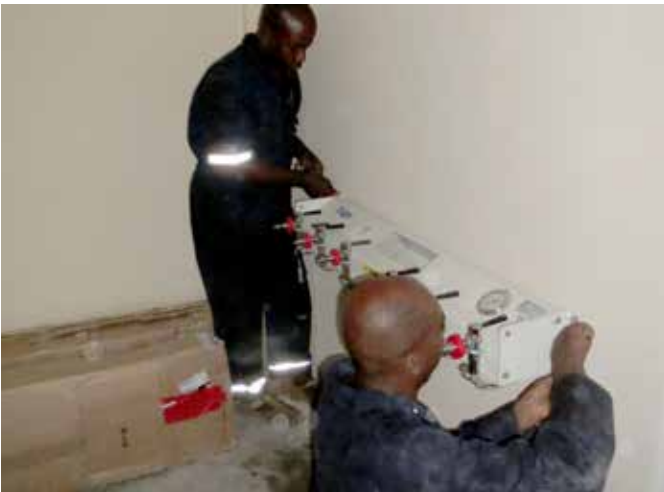
Der Montageort der Fülleiste befand sich an der Trennwand zum Kompressor

Raum. Nach praktischen Versuchen in der Handhabung mit Atemluftflaschen durch die tansanischen Kollegen wurde rasch die optimale Höhe ermittelt. Danach montierte das Team diese erst einmal provisorisch an der Wand und ermittelte die notwendigen Bohrlöcher zur Durchführung des Hochdruckrohres und der Steuerleitung in den dahinter liegenden Kompressor Raum. Die Bohrlöcher wurden mit einem Innenrohr aus Kunststoff gegen Beschädigungen (Scheuern etc.) ausgekleidet, danach konnte die Fülleiste endgültig mit der Wand verschraubt werden. Probleme bereitete die Qualität der Wand: Bei dem Aufbau war offensichtlich weniger

Zement als Sand verarbeitet worden. Die Fischerdübel hielten nicht. Selbst geschnitzte Holzdübel erwiesen sich als haltbarer.

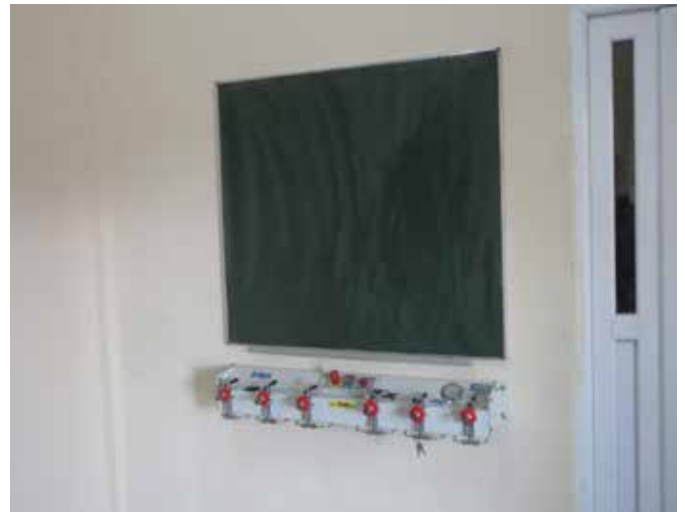
Die neue Hochdruckleitung erhielt als

Schwingungsdämpfer einen gedrehten Ring und wurde danach direkt mit dem Kompressor verbunden. Nachdem die Leitung nun vormontiert worden war, konnte der Kompressor durch kleines Verrücken in die optimale Position gebracht werden. Diese Arbeitsweise erübrigte unnötige Schraubverbindungen, die immer Schwachstellen sind.

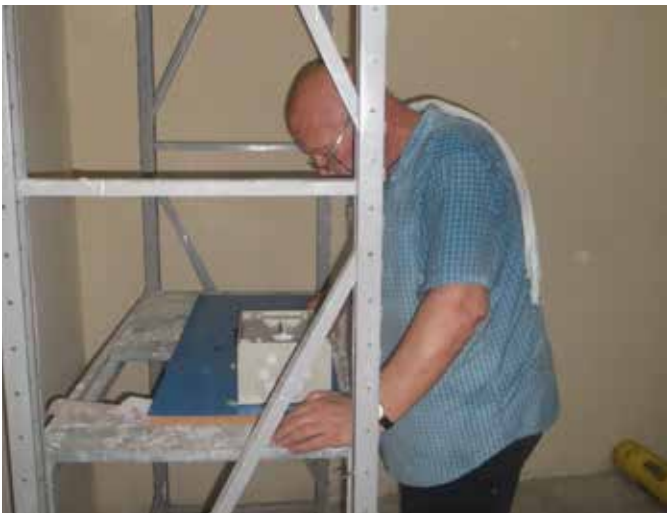
Allerdings war die Arbeit damit noch nicht getan. Anfangs gab es noch etliche Probleme, auch mit dem Elektroabschluss des Kompressors. Aber das

Studium der mitgebrachten Schaltpläne führten danach zum Erfolg: Der Kompressor lief.

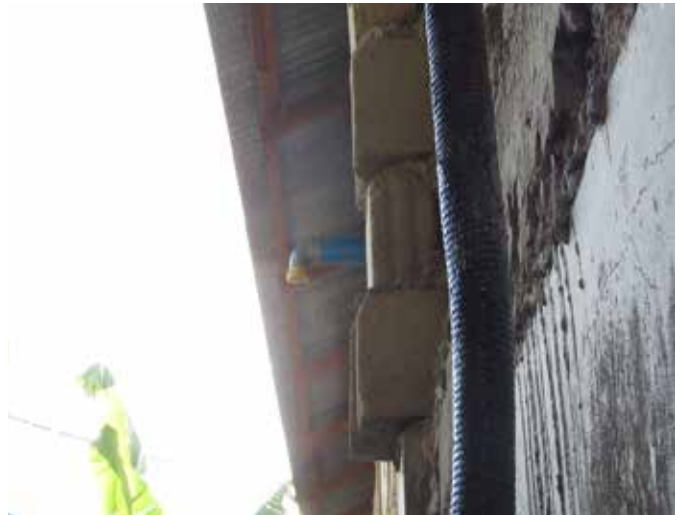
Die Aufgabe des Kompressors ist es, Atemluft für Feuerwehrleute in den 6,7 l Karbonflaschen auf 330 bar zu komprimieren. Die dazu benötigte Luft muss

sauber und schadstofffrei sein. Dafür verlegten wir aus 100er Kunststoffrohr eine Zuleitung, die außerhalb des Gebäudes unterhalb des Dachüberstandes endet. Als Schutz vor Insekten wurde der Zugang mit einem Sieb verschlossen. Den letzten direkten Zugang zum Kompressor stellten wir mit einem formstabilen Schlauch her. Nun war die Verwendung von sauberer Luft gewährleistet.

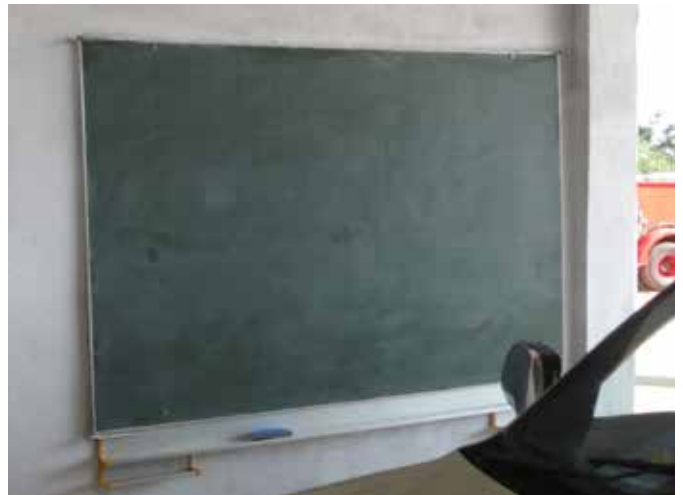
An den verschiedenen Arbeitsplätzen

haben wir kleine Schultafeln montiert, damit die Kollegen hier kurze wichtige Notizen vermerken können. Beschaffte Magnete machen das Anheften von Papiervorlagen oder Bildern möglich.

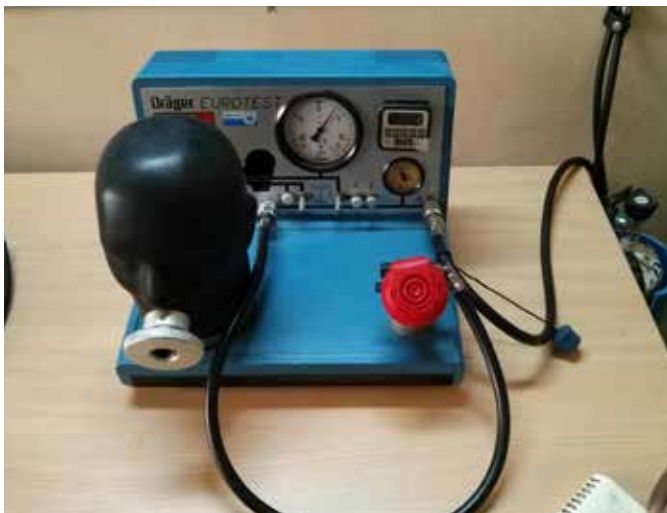
ger verschaffte uns ein kurzes Stück einer alten Wasserleitung aus sehr dickem Kunststoff. Daraus konnten wir 2 Halterungen bauen, von denen eine an die Wand montiert wurde und einen sicheren Stand für die Atemluftflasche gewährleistet.

re Halterung für die Druckluftflasche, die ja unter bis zu 330 bar stehen kann und daher sicher fixiert werden muss. Ein Besuch beim lokalen Wasserversor-

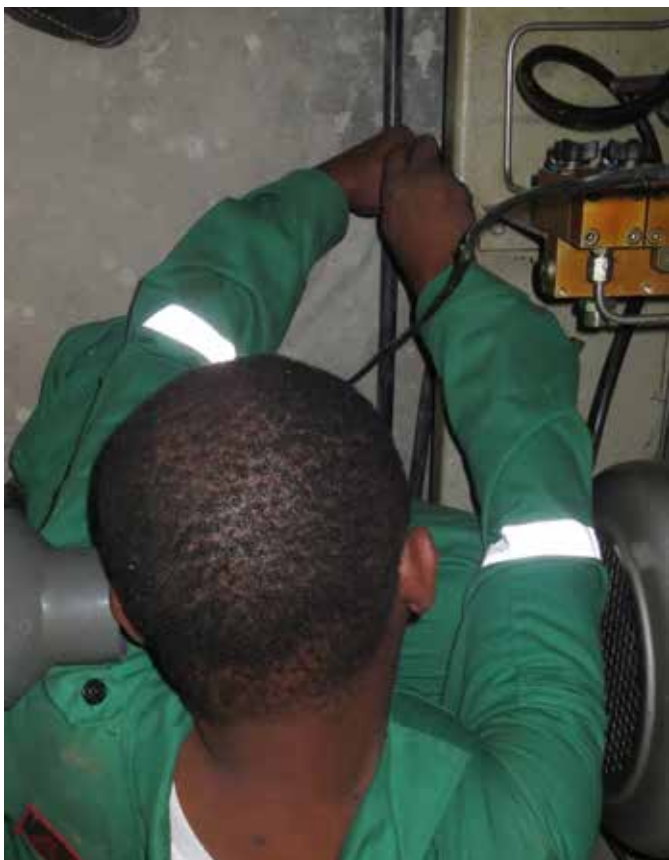
Herzstück der Atemschutzwerkstatt ist der große Atemluftkompressor 300

bar. Mit dem neuen Werkstattpersonal wurden die verschiedenen regelmäßigen Überprüfungen durchgeführt und durch Wiederholungen vertieft. Dazu gehört die sachgerechte Inbetriebnahme des Kompressors. Jedes Mal ist der Ölstand zu überprüfen. Der Wasserabscheider ist regelmäßig zu entleeren. Der Filterwechsel wird erst alle ca. 30

Betriebsstunden fällig. Um einen sicheren Wechsel durchführen zu können, wurde in Zusammenarbeit mit der allgemeinen Werkstatt ein Spezialwerkzeug gebaut, der den Wechsel ohne eine unbeabsichtigte Beschädigung des empfindlichen Kopfes des Filtergehäuses möglich macht.

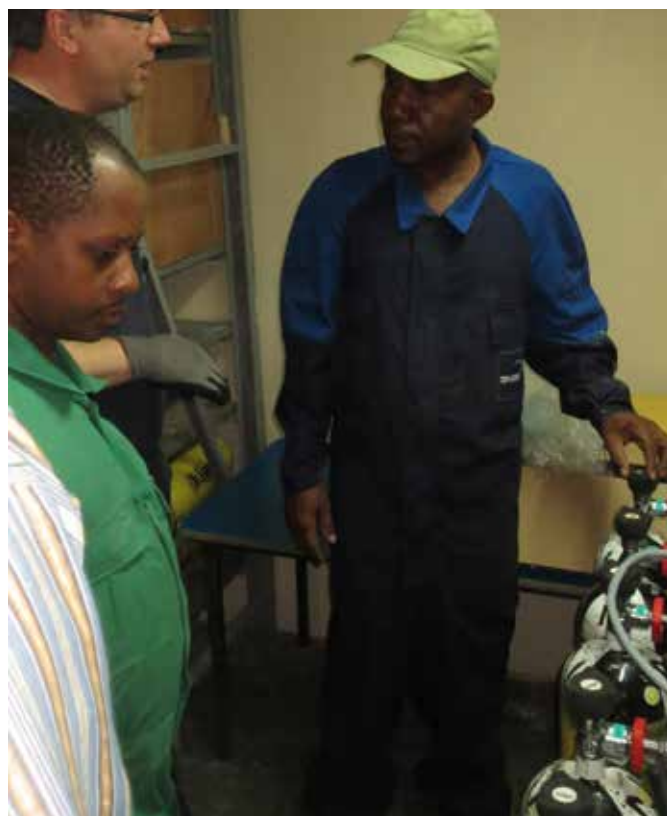
Die Flaschen werden an einer Füllleiste angeschlossen, die 6 Ventilanschlüsse aufweist. Da die Ventile unter hohem Druck stehen, ist es wichtig, den Anschluss in der richtigen Reihenfolge durchzuführen. Bei der Ausbildung kam es anfangs zu Bedienungsfehlern, die zwar nicht gefährlich sind, aber mit lautem Entweichen des Drucks zu heftigem

weitere Verwendung verhindert werden. Auch wird das eigentliche Flaschenventil kurz kontrolliert werden.

frei. Die Flaschen erwärmen sich merklich. Da die warme Luft mehr Raum als kalte Luft benötigt, sinkt der Flaschendruck mit der Abkühlung um ca. 10 %. Der ursprüngliche Flaschendruck fällt von 300 bar auf ca. 270 bar. Daher werden die Flaschen nach der Abkühlung wieder auf 300 bar nachgedrückt.

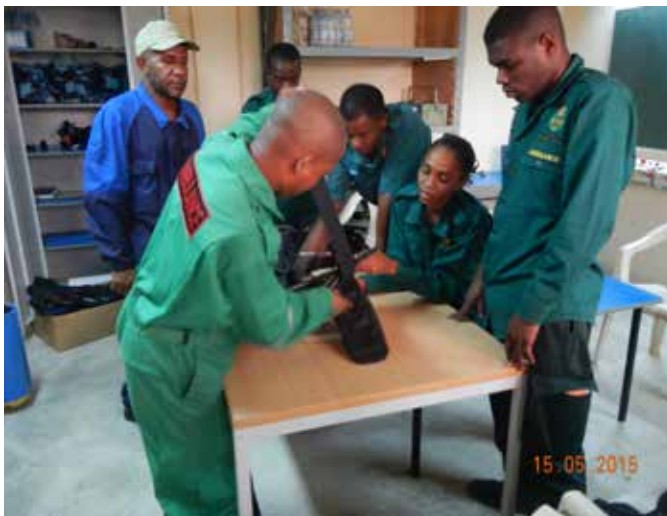
Mit ihnen lassen sich ebenso Druck-

minderer, Atemschutzmaske und Lungenautomat überprüfen. Alle Werkstattkollegen mussten daher an dem dafür eingerichteten Prüfplatz lernen, wie der notwendige Prüfdruck mit Hilfe einer Atemluftflasche und dem umgewidmeten Druckminderer den Prüfgeräten zugeführt wird.

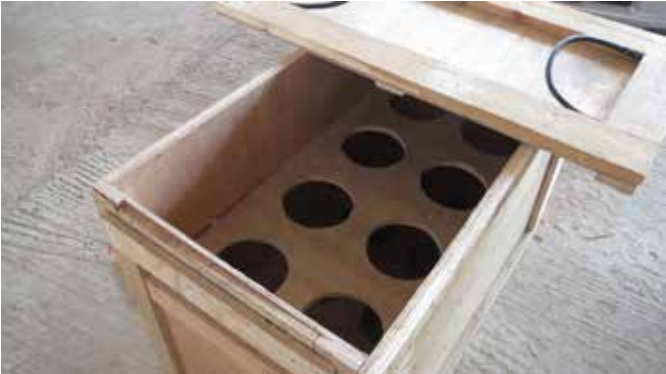
in einer Transportbox angeliefert. Eine Musterbox haben wir aus Resten des Verpackungsmaterials hergestellt. Die-

se kann nun als Vorlage für weitere sichere Transportbehältnisse dienen.
